RMR-1	ფოტო/PHOTOGRAPH		
პროექტი/ Project:	ხარაგაულის მუნიციპალიტეტში, სოფ.ღემაღალისა და ღვერკის ტერიტორიაზე არსებული მეწყერული ფერდობის კომპლექსური საინჟინრო-გეოლოგიური კვლევა	კოორდინატი/Coordinate:	0349355
			4658006

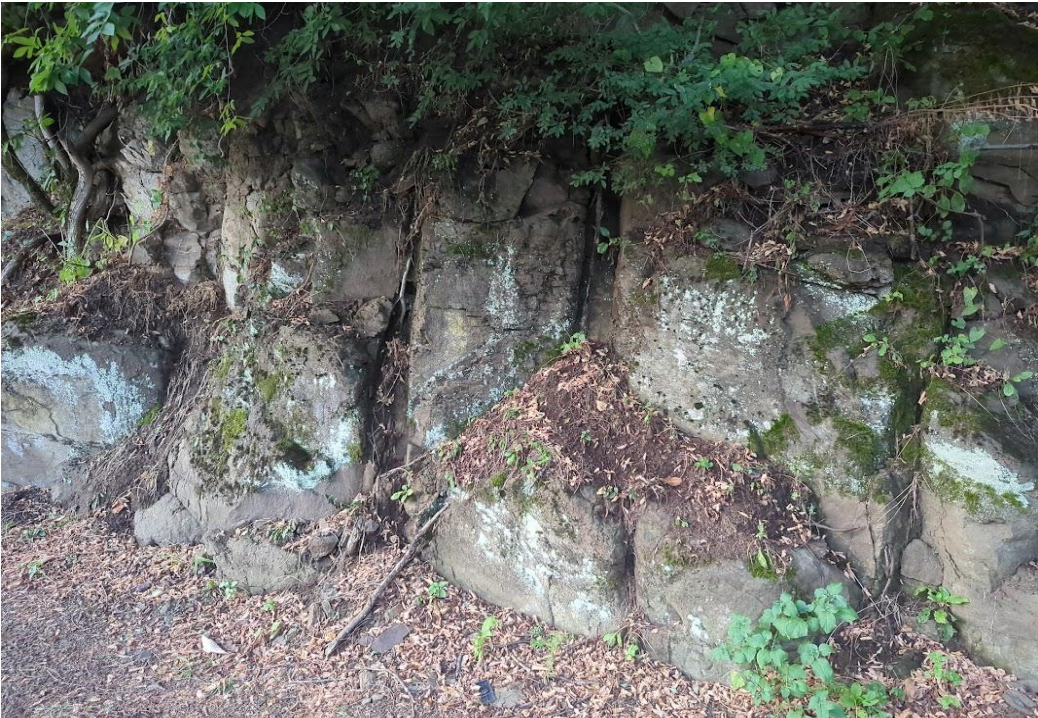
ლითოლოგიური აღწერა/LITHOLOGICAL DESCRIPTION															
შრეებრივი, ნაპრალოვანი, საშუალოდ გამოფიტული, საშუალო სიმკტიცის ქვიშაქვები და ტუფოქვიშაქვები															
ინფორმაცია ნაპრალების შესახებ/DISCONTINUITIES SUMMARY															
ზონა/ Zone	№	დახრის კუთხე/ Dip	დაქანება/ Dip Direction	ნაპრალებს შორის საშუალო მანძილი/ Spacing (mm)	ზედაპირის სიბრტყე/ Planarity	ზედაპირის სიუხვე/ Roughness	ლიობი/ Aperture (mm)	შეავსებელი/ Infilling		ნაპრალის სიგრძე/ Per (m)	ამპლიტუდა/ Amplitude (mm)	გამოფიტვა/ Weathering	სიმტკიცე /Strength	გაწყოვანება/ Water	RQD (%)
-	1	2	3	4	5	6	7	8	9	10	11	12	13	14	15
შრე		11	178	50-60	P	R	3-5	SI		0.8-1.2		MW	MS	D	25-35
	1	45	320	35-70	P	R	3-8	SI		0.5-0.9		MW	MS	D	
	2	82	265	200-250	P	R	1-2	SI		1		MW	MS	D	
	3	80	342	180-220	P	R	1-4	SI		1-1.5		MW	MS	D

კლდოვანი მასივის კლასიფიკაცია/Rock Mass Classification											
კლდოვანი მასივის კლასიფიკაცია/Rock Mass Classification - RMR											
სიმკტიცე/ Strength	RQD	ნაპრალებს შორის საშუალო მანძილი/ Spacing	Condition of Discontinuities					გრუნტის წყლები/ ground Water	ჯამური რეიტინგი/ Total Rating	კლდოვანი მასივის კლასი/ Rock Mass Class	
			სიგრძე/Length	ლიობი/ Aperture	ზედაპირის სიუხვე/ Roughness	შეავსებელი/ infilling	გამოფიტვა/ Weathering				
7	8	8	4	1	5	1	3	15	52	III - საშუალო/Fair
