RMR-2	ფოტო/PHOTOGRAPH		
პროექტი/ Project:	ხარაგაულის მუნიციპალიტეტში, სოფ.ღემჯალისა და ღვერკის ტერიტორიაზე არსებული მეწყერული ფერდობის კომპლექსური საინჟინრო-გეოლოგიური კვლევა	კოორდინატი/Coordinate:	0349858
			4657705

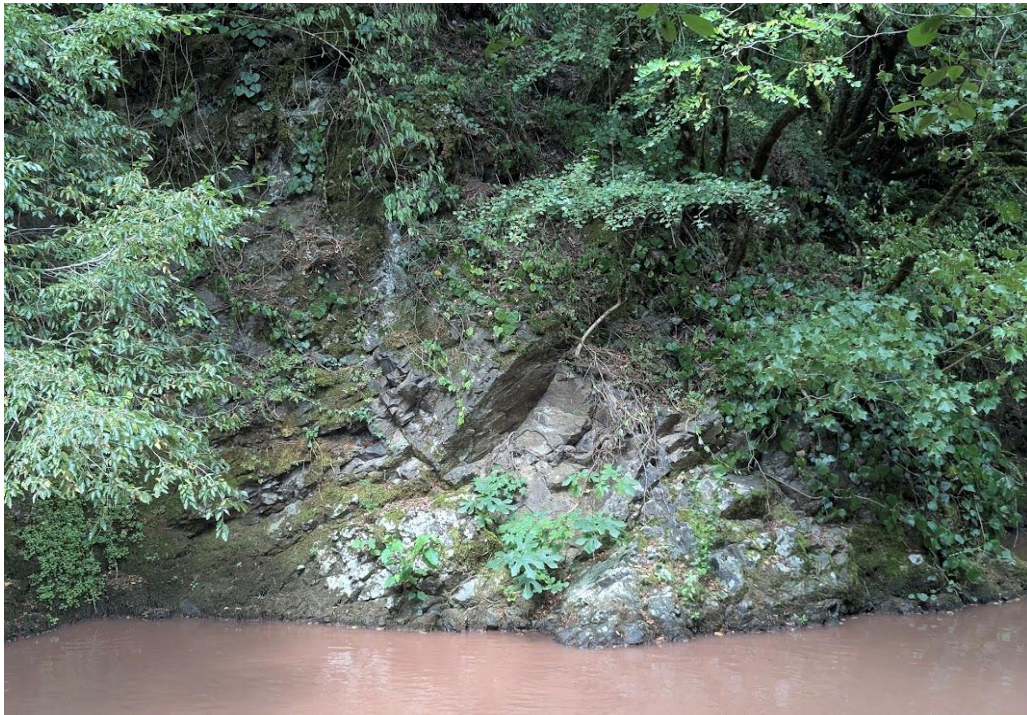
ლითოლოგიური აღწერა/LITHOLOGICAL DESCRIPTION															
შრეებრივი, ნაპრალოვანი, საშუალო და სუსტად გამოფიტული, საშუალო სიმტკიცის და მტკიცე ბაზალტები															
ინფორმაცია ნაპრალების შესახებ/DISCONTINUITIES SUMMARY															
ზონა/ Zone	№	დახრის კუთხე/ Dip	დაქანება/ Dip Direction	ნაპრალებს შორის საშუალო მანძილი/ Spacing (mm)	ზედაპირის სიბრტყე/ Planarity	ზედაპირის სიუხვე/ Roughness	ლიობი/ Aperture (mm)	შემაჯვებელი/ Infilling		ნაპრალის სიგრძე/ Per (m)	ამპლიტუდა/ Amplitude (mm)	გამოფიტვა/ Weathering	სიმტკიცე /Strength	გაწყოვანება/ Water	RQD (%)
-	1	2	3	4	5	6	7	8	9	10	11	12	13	14	15
შრე	1	68	257	250-500	U	R-VR	0.5-1	SI		1-1,5	15-20	MW-SW	MS-S	D	55-60
	2	81	019	150-300	U	R-VR		SI		0.8-1.3	5-7	MW-SW	MS-S	D	
	3	22	311	500-550	U	R-VR	2-3	SI		1-2	5-10	MW-SW	MS-S	D

კლდოვანი მასივის კლასიფიკაცია/Rock Mass Classification											
კლდოვანი მასივის კლასიფიკაცია/Rock Mass Classification - RMR											
სიმტკიცე/ Strength	RQD	ნაპრალებს შორის საშუალო მანძილი/ Spacing	Condition of Discontinuities					გრუნტის წყლები/ ground Water	ჯამური რეიტინგი/ Total Rating	კლდოვანი მასივის კლასი/ Rock Mass Class	
			სიგრძე/Length	ლიობი/ Aperture	ზედაპირის სიუხვე/ Roughness	შემაჯვებელი/ infilling	გამოფიტვა/ Weathering				
12	13	11	4	1	6	1	5	15	68	II - კარგი/Good
